# **EVALUACIÓN INTEGRAL DE PRESTADORES**

**INTERASEO S.A.S. E.S.P.  
ÁREA DE PRESTACIÓN DE RIOHACHA, LA  
GUAJIRA**

**SUPERINTENDENCIA DELEGADA PARA ACUEDUCTO,  
ALCANTARILLADO Y ASEO**

**Bogotá, diciembre 2019**

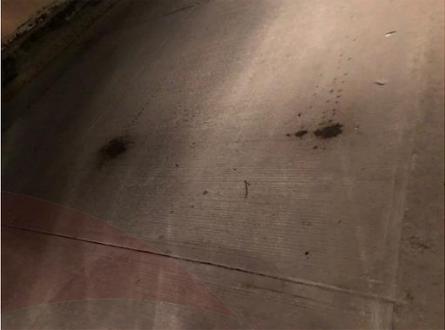
Datos de verificación		Identificación del vehículo	
		Propietario:	INTERASEO S.A.S. E.S.P.
OBSERVACIONES		EVIDENCIA FOTOGRÁFICA	
<p>El vehículo presentaba fuga de líquido lixiviado. El vehículo no está reportado en el SUI</p>		<p><b>Imagen 14.</b> Trazado de líquido lixiviado del vehículo.</p>

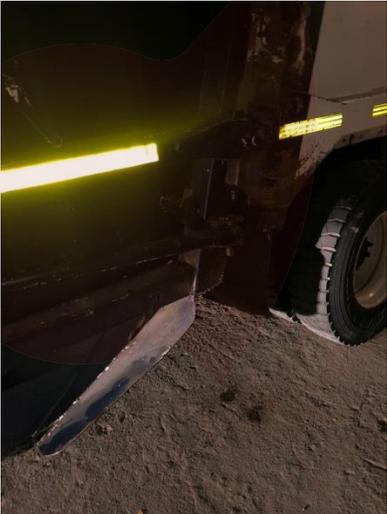
<p>Fuente: SSPD visita Riohacha, octubre 15 al 18 de 2019</p>	
		<p><b>Imagen 15.</b> Fuga de líquido lixiviado en el vehículo</p>

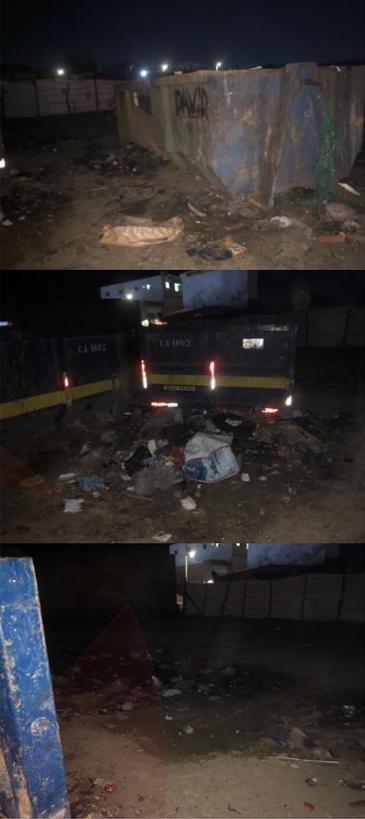
Ubicación	Fecha y hora	Observaciones	Registro fotográfico
<p><b>PUNTO CRÍTICO DE LA PLAZA DE MERCADO</b></p>	<p>15/10/19 21:33</p>	<p>Se identificó gran cantidad de residuos sólidos dispersos y acumulados en toda el área. Una de las cajas estaba llena mientras la otra se encontraba a punto de llenarse.</p> <p>El prestador realizó el traslado de la caja estacionaria llena al relleno sanitario y dejó una completamente vacía. En el sitio permanecen mínimo dos cajas estacionarias de lunes a sábados y se dispone una adicional el sábado en la noche, según lo informado por el prestador.</p> <p>De acuerdo con la empresa, se realizan jornadas de limpieza del sitio los miércoles y sábados, adicional a la atención diaria dos veces al día de las cajas estacionarias y a la frecuencia de recolección de la zona, la cual es diaria en horario nocturno, de lunes a sábados.</p>

<p>16/10/19 17:57</p>	<p>Nuevamente se visitó este punto identificándose residuos dispersos y acumulados en distintas zonas. De igual forma se identificó personas intentando disponer los residuos por fuera de las cajas estacionarias, las cuales aún poseían capacidad remanente, entre los que se observó un menor de edad a quien no se le permitió el ingreso por parte de las autoridades de la alcaldía que se encontraban en el sitio.</p> <p>De acuerdo con lo identificado en la visita, el terreno es un lote privado al cual no se le tiene uso actualmente, no obstante, según informó el dueño del lote en reunión a la que se asistió en la Casa de la Justicia, se tiene previsto construir una bodega de alimentos, por lo que el punto debería erradicarse para poder llevar a cabo esta actividad. De igual forma, INTERASEO SAS ESP informó que las actividades llevadas a cabo en el punto no son cobradas vía tarifa ni al municipio y se realizan dentro de las labores de</p>

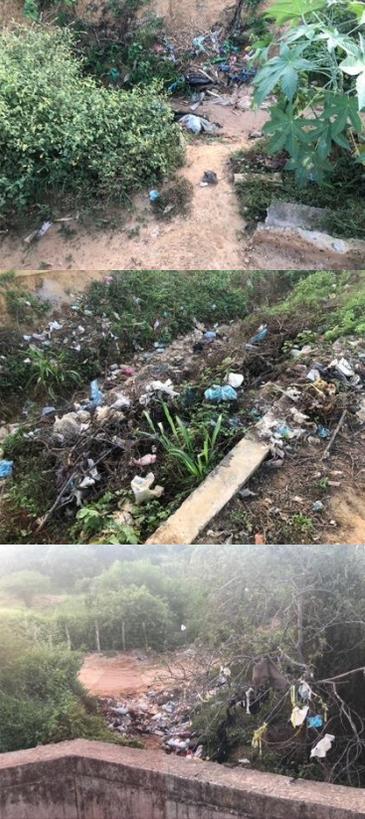
Ubicación	Fecha y hora	Observaciones	Registro fotográfico
		<p>compañía del prestador, campañas de socialización y de sensibilización para proponer a los habitantes trasladar los residuos a dichos puntos. De igual forma, el prestador, en compañía de distintas entidades territoriales, tiene planteado realizar una feria de servicios públicos con el propósito de comenzar con la gestión de la oferta del servicio público de aseo a los habitantes de la invasión.</p>

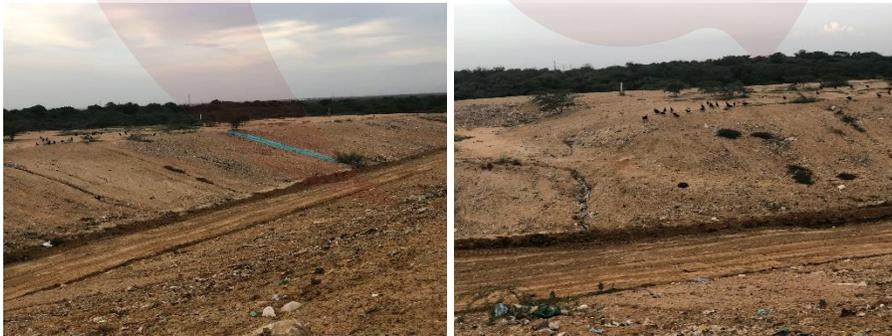
**Imagen 35.** Zonas clausuradas en el sitio de disposición final

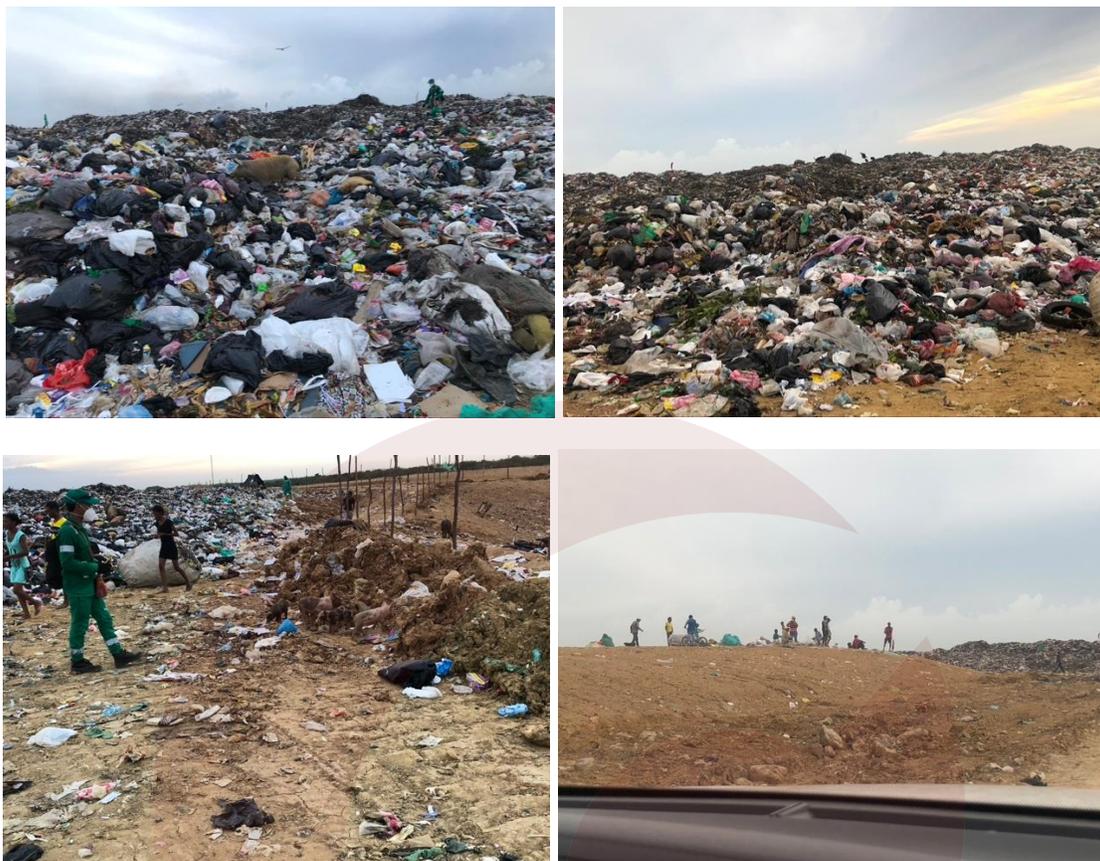
**Imagen 50.** Vectores y personal reciclando al interior del sitio

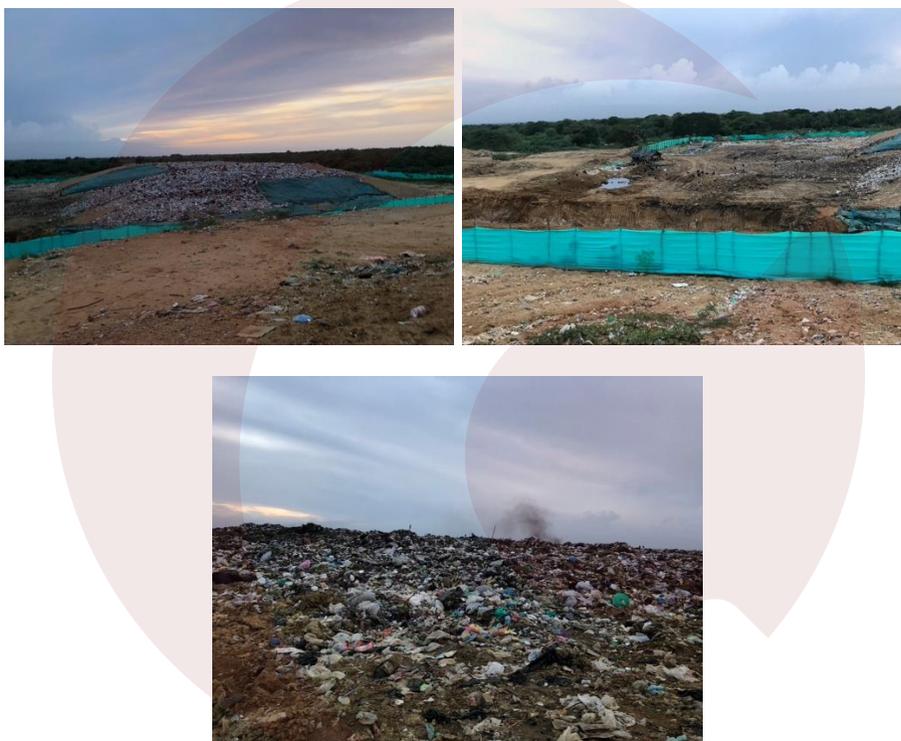
**Imagen 53. Zonas sin cobertura**

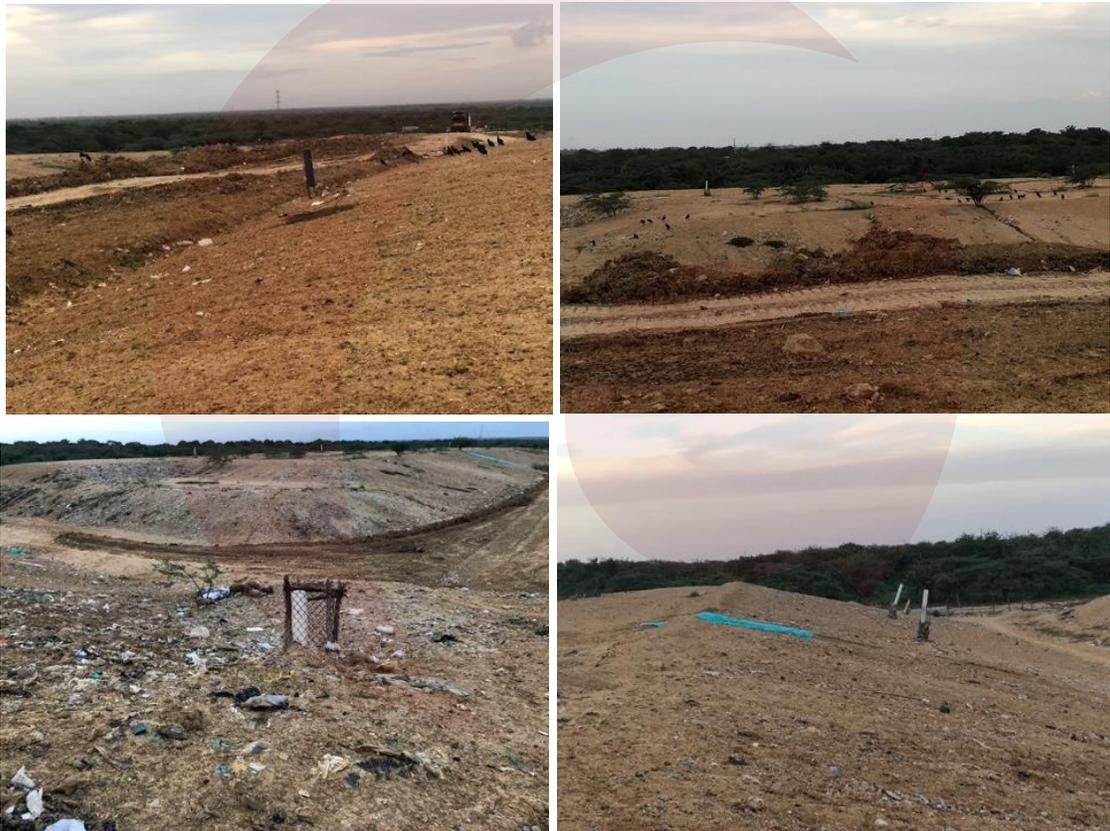
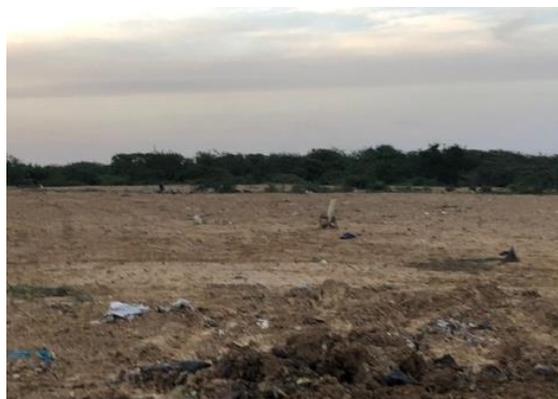
*Imagen 58. Fotografías de las chimeneas instaladas en las celdas del sitio de disposición final*
