# APERTURA DE CUADERNO DE BITACORA EN OBRA

Nombre del Proyecto: Pavimentación con concreto Hidráulico

4000 PSI, 03VZ1700, Ruta CA-S - UNAH (Sección comayagua - Escuela Nacional Agrícola)

Pavimentación concreto Hidráulico, Obras de Mitigación, drenaje, estabilización y mejora de suelo, Alcantarillas y Otras Obras

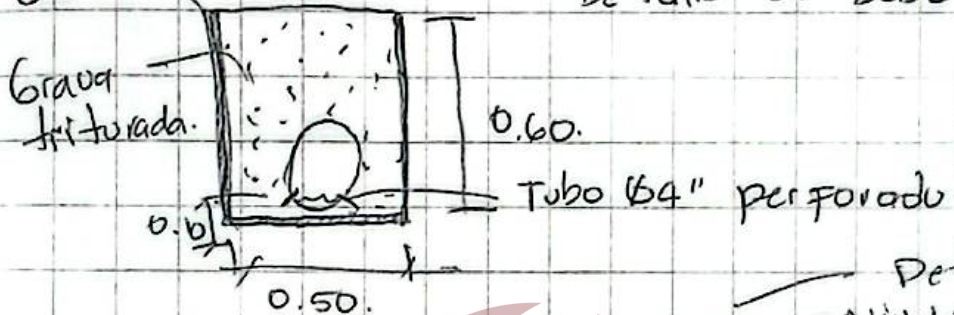
Detalle de sobden

Este día se realizó la construcción de fillo en zona donde se encuentra vertiente. Se coloca

un Filtro de piedra a una altura de 160 mts, y uno copo de

Geotextil, y encima material selecto compactado. Al par del vertiente se hará la excavación para colocar un sobden ubicado a 60 mts de la al cantanilla doble en la Est. 2+990.
