# **EVALUACIÓN INTEGRAL DE PRESTADORES**

**INTERASEO S.A.S. E.S.P.  
ÁREA DE PRESTACIÓN DE RIOHACHA, LA  
GUAJIRA**

**SUPERINTENDENCIA DELEGADA PARA ACUEDUCTO,  
ALCANTARILLADO Y ASEO**

**Bogotá, diciembre 2019**

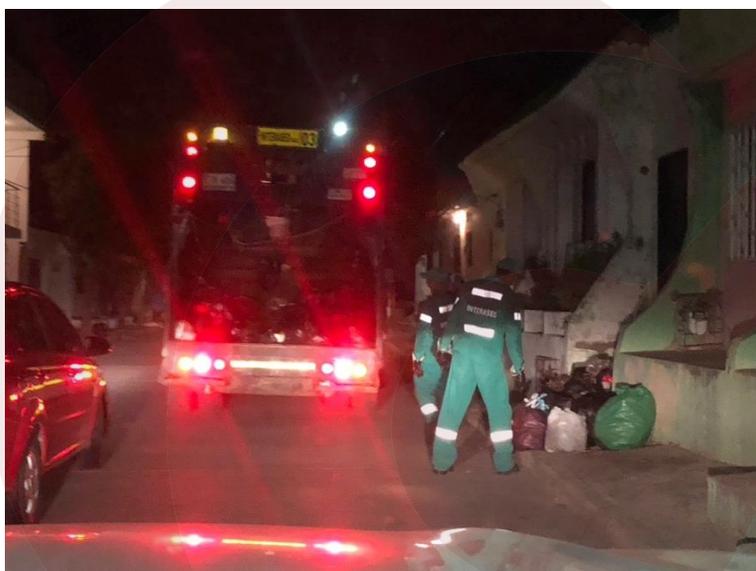
*Imagen 4. Recolección de residuos puerta a puerta.*

De acuerdo con lo observado en campo, la presentación de los residuos por parte de los usuarios se hace en las aceras puerta a puerta en bolsas y canecas. En algunas zonas de difícil acceso, como invasiones, se hace uso de cajas estacionarias para el almacenamiento temporal de los residuos, lo cual se acompaña de jornadas de limpieza para la atención de estos puntos, según lo informado por la empresa. De igual forma, se identificaron contenedores ubicados en separadores viales, zonas de playa y puntos críticos, los cuales son desocupados según las frecuencias de recolección (diaria en vías principales).

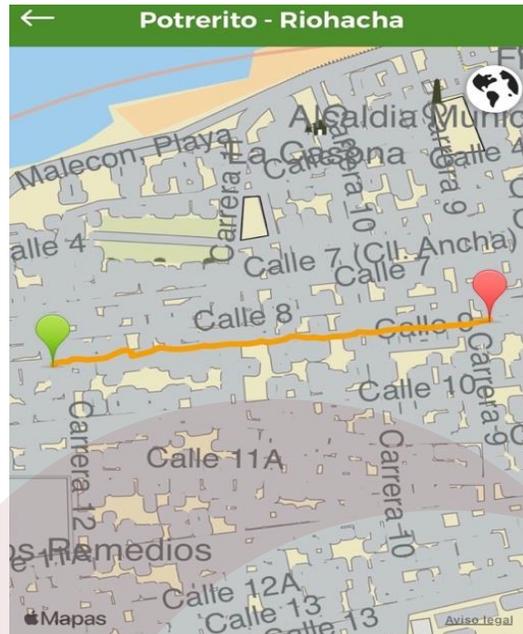
**Imagen 11.** Seguimiento GPS ruta 00106013 realizado en la aplicación Wikiloc

Se identifica que el trayecto seguido por el vehículo no coincide con el del plano de la microrruta entregada por el prestador, ya que, según este, se debía haber girado en la carrera 11 para posteriormente haber tomado la calle 8. Sin embargo, en campo el vehículo tomó únicamente la calle 9 entre la carrera 13 y la 9. Esto refleja un presunto incumplimiento del artículo 2.3.2.2.2.3.30. del Decreto 1077 de 2015 referente al establecimiento de las microrrutas que deberán seguir cada uno de los vehículos recolectores y del artículo 2.3.2.2.2.3.34. *ibídem* relacionado con el cumplimiento de las rutas.

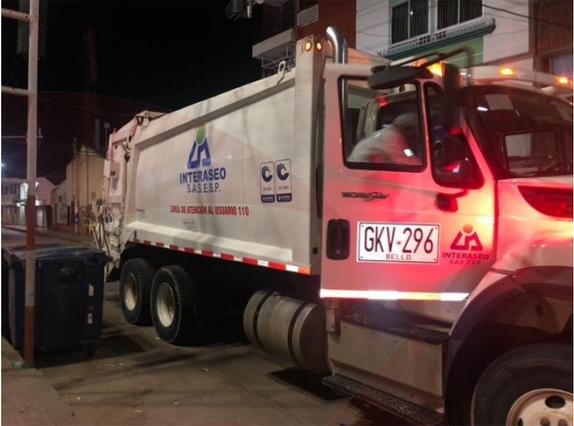
Datos de verificación		Identificación del vehículo	
Hora:	21:57	Tipo:	Compactador
Dirección:	Calle 12 # 7	Capacidad:	25 yd3
		Modelo:	2019
		Marca:	INTERNATIONAL
		Propietario:	Banco de Bogotá
OBSERVACIONES		EVIDENCIA FOTOGRÁFICA	
<p><b>El vehículo no se encuentra reportado en el SUI.</b>  <b>No se tienen observaciones frente a las características del vehículo.</b></p>		<p><b>Imagen 16. Vista lateral del vehículo.</b></p>

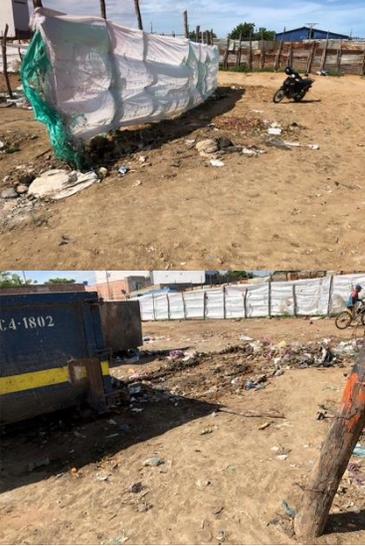
<p>16/10/19 17:57</p>	<p>Nuevamente se visitó este punto identificándose residuos dispersos y acumulados en distintas zonas. De igual forma se identificó personas intentando disponer los residuos por fuera de las cajas estacionarias, las cuales aún poseían capacidad remanente, entre los que se observó un menor de edad a quien no se le permitió el ingreso por parte de las autoridades de la alcaldía que se encontraban en el sitio.</p> <p>De acuerdo con lo identificado en la visita, el terreno es un lote privado al cual no se le tiene uso actualmente, no obstante, según informó el dueño del lote en reunión a la que se asistió en la Casa de la Justicia, se tiene previsto construir una bodega de alimentos, por lo que el punto debería erradicarse para poder llevar a cabo esta actividad. De igual forma, INTERASEO SAS ESP informó que las actividades llevadas a cabo en el punto no son cobradas vía tarifa ni al municipio y se realizan dentro de las labores de</p>

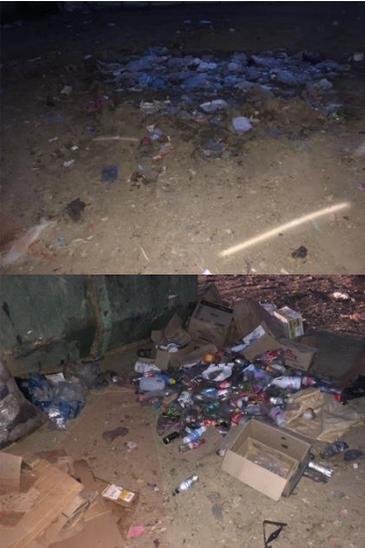
17/10/19 23:11	<p>Nuevamente se verificó el punto en compañía del prestador identificándose residuos dispersos y acumulados en la zona, por fuera de las cajas estacionarias, a pesar que se realizó una jornada de limpieza el 16 de octubre en horas de la mañana y el 17 de octubre en horas de la tarde, de lo cual el prestador remitió registro fotográfico de las actividades realizadas. De igual forma, nuevamente se identificaron menores al interior del punto quienes se escondieron al notar la presencia de la empresa.</p>

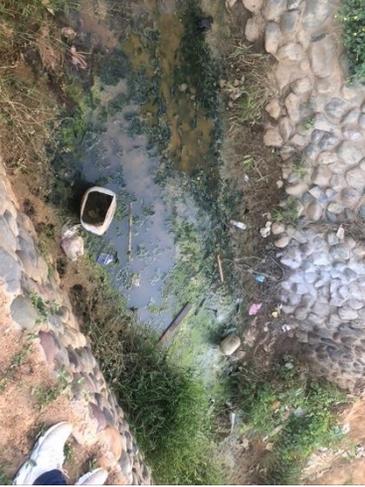
<b>Invasión Villa del Sur</b>	17/10/19 17:06	<p>En el terreno se encuentran residiendo ilegalmente personas provenientes de comunidades indígenas, venezolanos, desplazados por la violencia y en extrema condición de pobreza. El sitio se verificó en compañía de INTERASEO SAS ESP y de un líder comunitario de la Villa. Los habitantes no cuentan con servicios públicos domiciliarios, por lo cual las condiciones sanitarias son precarias y se identificó gran cantidad de residuos localizados en distintos puntos de la zona. De igual forma, se observó un punto de considerable acumulación de residuos que genera focos de vectores como mosquitos y moscas, lo cual se traduce en posibles problemas de salubridad, ante lo cual el líder comunitario informó que se han presentado de casos de dengue en los niños que habitan en la zona. El prestador manifestó interés en localizar dos puntos de acopio temporales para los residuos para lo cual solicitó el apoyo al líder comunitario para gestionar, en</p>

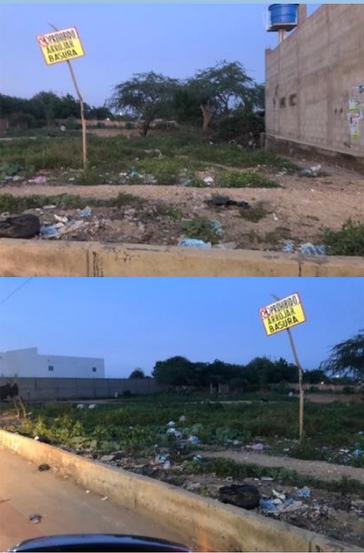
Ubicación	Fecha y hora	Observaciones	Registro fotográfico
<b>Punto crítico – Carrera 7 # 42ª</b>	17/10/19 17:47	Se identificaron algunos residuos dispersos en el punto. La empresa informó que la problemática se da al configurarse el sitio como un punto de acopio por parte de comunidades aledañas, a pesar de que se realiza prestación diaria del servicio de recolección en la zona. El punto es atendido mediante caja estacionaria y vehículo ampliroll con frecuencia establecida según el volumen identificado de residuos.

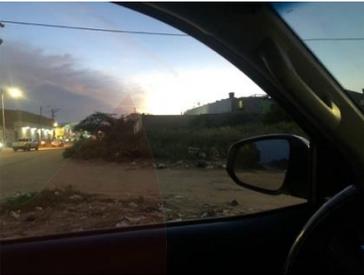
<b>Calle 40 # 4</b>	17/10/19 17:51	Se identificaron residuos dispuestos en la zona. El prestador informa que también se trata de una zona de disposición de residuos por fuera de la frecuencia establecida.

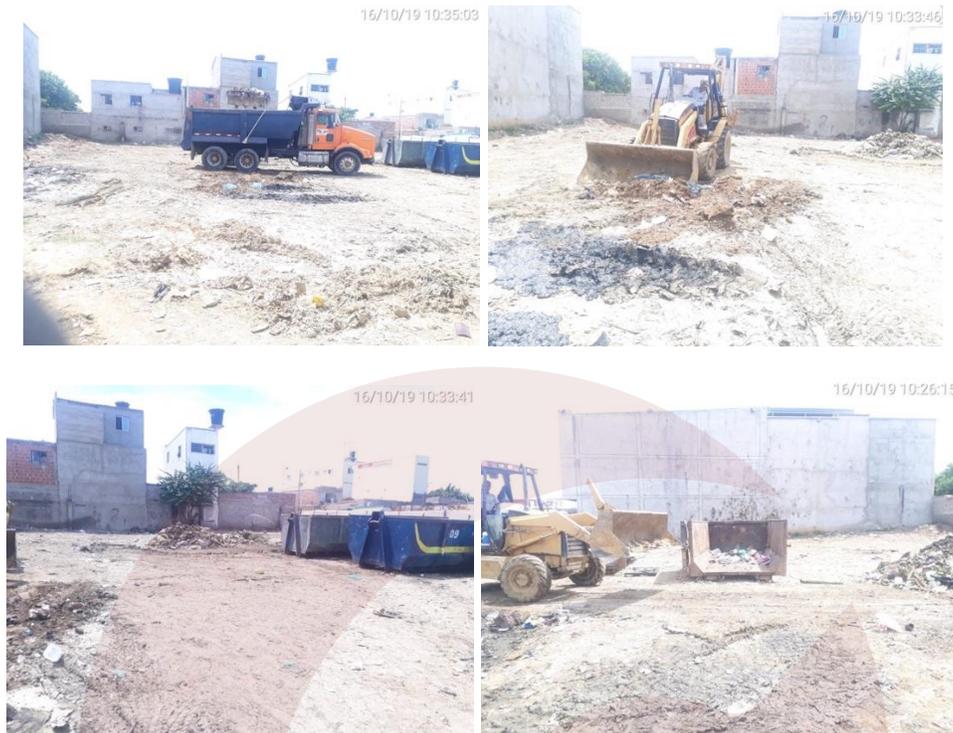
**Imagen 17.** Registro fotográfico de los operativos de limpieza del punto crítico de la plaza de mercado

Tal y como se observa de la intervención realizada, el sitio se dejó en adecuadas condiciones de aseo. No obstante, al día siguiente se visitó nuevamente el punto identificándose nuevamente la problemática de residuos dispuestos en toda la zona. La empresa informó que estas actividades no son cobradas al ente territorial y son ejecutadas dentro de las labores de responsabilidad social.

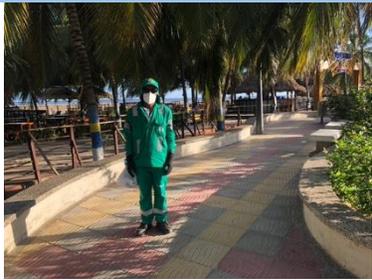
Microrruta	Hora y Fecha	Dirección	Observaciones	Evidencia fotográfica
12-6129	6:41 a.m., 16/10/19	Camellón, Calle 1A	<ul style="list-style-type: none"> <li>- El operario portaba plano de la microrruta y elementos de seguridad industrial y salud ocupacional.</li> <li>- Los elementos utilizados para la actividad de barrido son: Pala, bolsas, rastrillo y cepillo.</li> <li>- El horario de la ruta informado por el prestador es de 6 a.m. a 2 p.m. de lunes a sábados.</li> </ul>

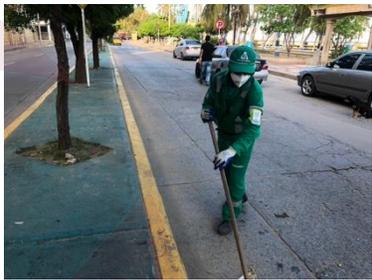
12-6001	6:49 a.m., 16/10/19	Calle 1	<ul style="list-style-type: none"> <li>- El operario portaba plano de la microrruta y elementos de seguridad industrial y salud ocupacional.</li> <li>- Los elementos utilizados para la actividad de barrido son: carro recolector, bolsas y cepillo</li> <li>- El horario de la ruta informado por el prestador es de 6 a.m. a 2 p.m. de lunes a sábados.</li> </ul>

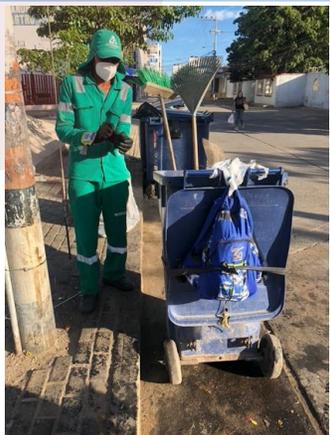
12-6005	7:01 a.m.	Carrera 6 # 11, Banco BBVA	<ul style="list-style-type: none"> <li>- El operario portaba plano de la microrruta y elementos de seguridad industrial y salud ocupacional.</li> <li>- Los elementos utilizados para la actividad de barrido son: carro recolector, pala, rastrillo, bolsas y cepillo</li> <li>- El horario de la ruta informado por el prestador es de 6 a.m. a 2 p.m. de lunes a sábados.</li> </ul>

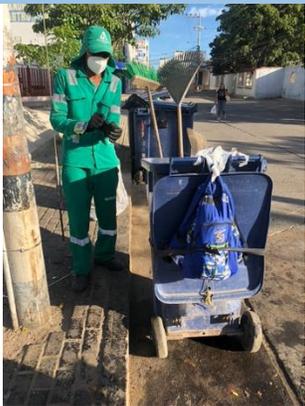
Microrruta	Hora y Fecha	Dirección	Observaciones	Evidencia fotográfica
14-6018	7:14 a.m.	Carrera 15 entre calle 14 y 15	<ul style="list-style-type: none"> <li>- El operario portaba plano de la microrruta y elementos de seguridad industrial y salud ocupacional.</li> <li>- Los elementos utilizados para la actividad de barrido son: carro recolector, bolsas y cepillo.</li> <li>- El horario de la ruta informado por el prestador es de 6 a.m. a 2 p.m. de lunes a sábados.</li> </ul>

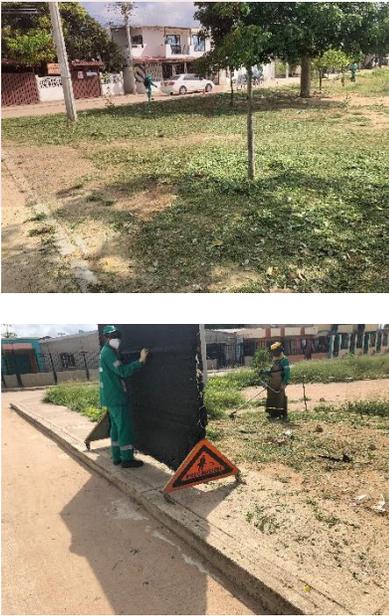
Lugar	Observaciones	Evidencia Fotográfica
<p><b>Carrera 7 J # 40 a – 06, Parque Los Loteros</b></p>	<p>El área intervenida cuenta con 2463,5 metros cuadrados, según lo informado por el prestador. Sin embargo, esto no coincide con el área definida en el inventario entregado durante la visita (649 metros cuadrados). Esta zona es atendida una vez por mes. El prestador contaba con valla informativa en la zona de intervención, sin embargo, esta no contaba con la página web de la empresa. La zona intervenida se encontraba correctamente demarcada con cinta de seguridad y una señal de desvío. El prestador contaba con malla de protección con altura mayor a 1.5 metros. Los operarios contaban con dotación de seguridad industrial como overol reflectivo, gorra de sol y cuello, mascarilla o gafas de seguridad, cinta de seguridad, peto carnaza, canilleras, protección auditiva, guantes y botas. En la cuadrilla había un total de 2 operarios que contaban con la respectiva protección industrial.</p>

Dado lo anterior, se identifica un presunto incumplimiento del artículo 2.3.2.2.6.68. del Decreto 1077 de 2015 en lo referente a la valla informativa. Adicionalmente, la empresa deberá aclarar la diferencia entre el área informada en visita y la reportada en el inventario entregado.

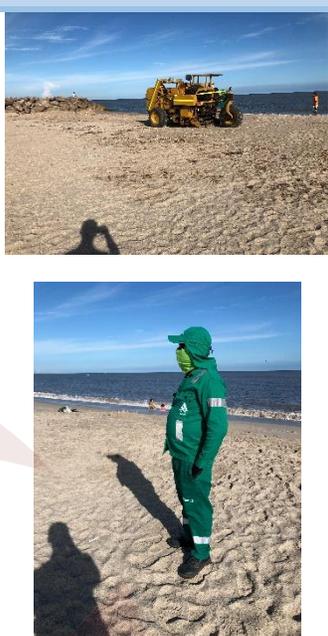
Hora y fecha	Zona / Ubicación	Área para intervenir	Observaciones	Fotografías de la actividad
6:38 a.m. y 7:40 a.m. el 16/10/19	Malecón	123,98 kilómetros lineales con barredora y 177120 metros cuadrados.	<p>La actividad se ejecuta con apoyo de una barredora mecánica de playa en compañía de operarios que realizan el despápele manual de residuos a los cuales la barredora no tiene el alcance. La limpieza manual de la playa se ejecuta con los mismos operarios de barrido en la vía y zona del Malecón.</p> <p>Los operarios contaban con uniforme de la empresa, guantes, pala, rastrillo y bolsas para la actividad.</p>

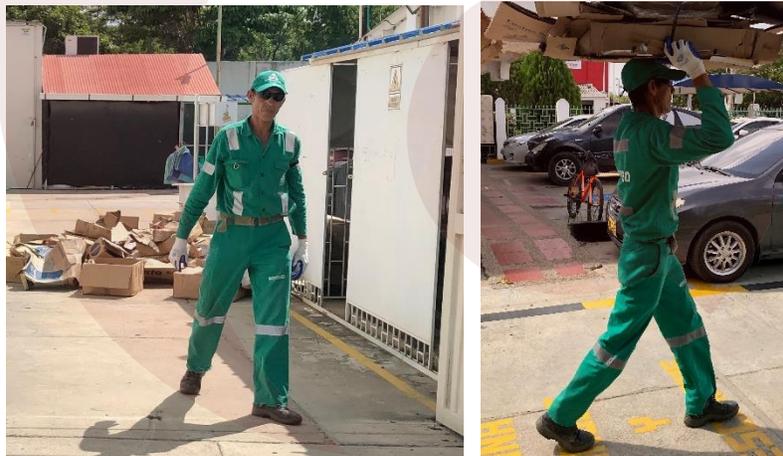
Por otra parte, se identificó que el operario de recolección portaba elementos de seguridad industrial y protección personal como gorra, guantes, uniforme reflectivo, gafas de seguridad y botas de seguridad.

**Imagen 29.** Operario identificado en ruta de recolección de aprovechables

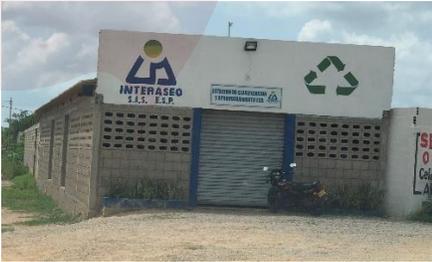
ITEM	Cumplimiento	Observaciones	Registro fotográfico
2.1.1.1 Uso de Suelo: Decreto 1077 de 2015. Artículo 2.3.2.2.9.86. Numeral 1. Verificación del Certificado de uso desuelo de Planeación Distrital o municipal.	Presuntamente no cumple	La empresa remite al correo electrónico ni no entrega en visita certificado de uso de suelo.	NA
2.1.1.2 Cerramiento y cubrimiento de material: Por medio de registro fotográfico, realizar un análisis del cumplimiento del numeral 2 de Artículo 2.3.2.2.9.86., del Decreto 1077 de 2015. Contar con una zona operativa y de almacenamiento de materiales cubierta y con cerramiento físico con el fin de prevenir o mitigar los impactos sobre el área de influencia.	Presuntamente cumple	La ECA se encuentra cubierta en su totalidad.

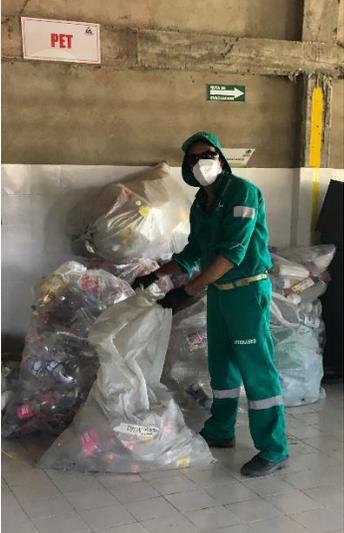
<p data-bbox="963 1131 1412 1184">Fuente: SSPD visita Riohacha, octubre 15 al 18 de 2019</p>
<p data-bbox="204 1226 529 1493"><b>2.1.1.4 Medidas de seguridad industrial: Por medio de registro fotográfico, realizar un análisis del cumplimiento del numeral 4 de Artículo 2.3.2.2.9.86., del Decreto 1077 de 2015. Contar con medidas de seguridad industrial.</b></p>	<p data-bbox="545 1226 716 1278">Presuntamente cumple</p>	<p data-bbox="740 1226 935 1331">Los operarios contaban con guantes, uniforme, tapabocas y botas.</p>

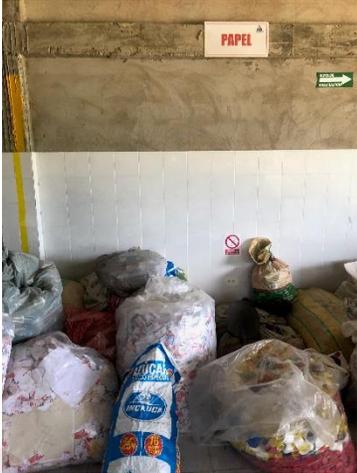
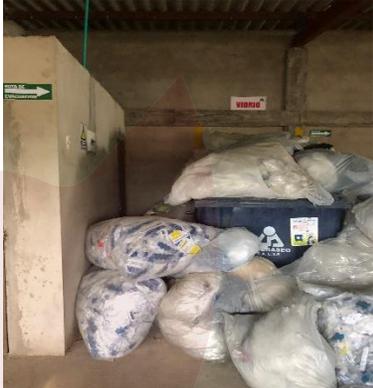
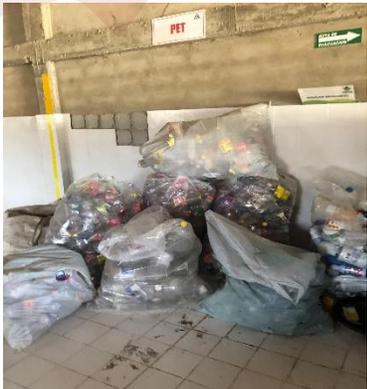
ITEM	Cumplimiento	Observaciones	Registro fotográfico
<p><b>2.1.1.5 Áreas Operativas:</b>  <b>Por medio de registro fotográfico, realizar un análisis del cumplimiento del numeral 5 de Artículo 2.3.2.2.2.9.86., del Decreto 1077 de 2015. Contar con áreas para administración, recepción, pesaje, selección y clasificación, almacenamiento temporal de materiales aprovechables y almacenamiento de materiales de rechazo.</b></p>	<p>Presuntamente cumple</p>	<p>Cuenta con áreas señalizadas.</p>

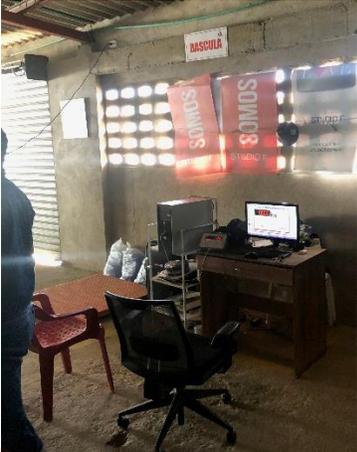
ITEM	Cumplimiento	Observaciones	Registro fotográfico
<p><b>2.1.1.6 Básculas:</b>  <b>Certificado de calibración de básculas en cumplimiento del numeral 6 del artículo 2.3.2.2.9.86., del Decreto 1077 de 2015</b></p>	<p>Presuntamente cumple</p>	<p>Cuenta con básculas con el debido certificado de calibración.</p>

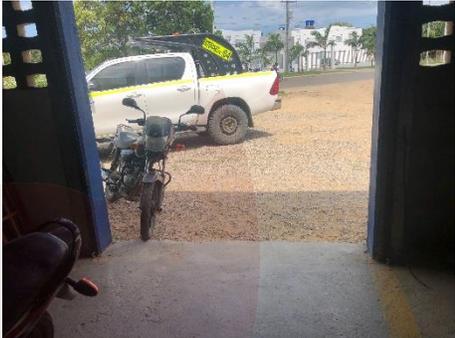
<p>Fuente: Visita SSPD INTERASEO RIOHACHA, 15 al 18 de octubre de 2019</p>
<p><b>2.1.1.7 Sistema de control de emisión de olores:</b>  <b>Verificar si se cuenta con un sistema de emisión de olores en cumplimiento de lo establecido mediante numeral 7 del artículo 2.3.2.2.9.86., del Decreto 1077 de 2015</b></p>	<p>Presuntamente cumple</p>	<p>La puerta de la ECA es suficientemente amplia para que presente ventilación.</p>

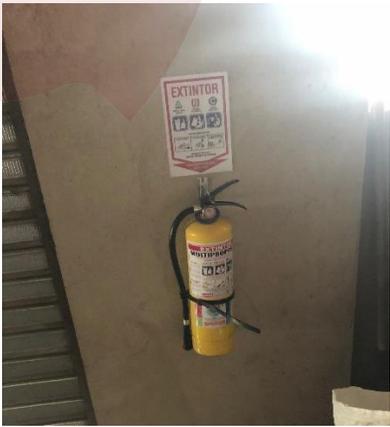
<p>Fuente: Interaseo S.A.E.S.P. (visita octubre 2019)</p>
<p><b>2.1.1.8 Sistema de prevención y control de incendios:</b> Verificar si cuenta con un sistema de prevención y control de incendios en cumplimiento de lo establecido mediante numeral 8 del artículo 2.3.2.2.9.86., del Decreto 1077 de 2015.</p>	<p>Presuntamente cumple</p>	<p>Cuenta con extintores</p>

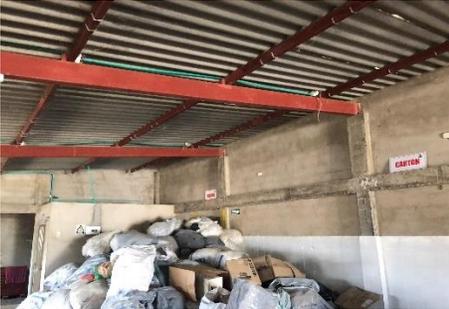
ITEM	Cumplimiento	Observaciones	Registro fotográfico
<p><b>2.1.1.9 Sistema de drenaje para las aguas lluvia y escorrentía superficial: Verificar si cuenta con un sistema de drenaje para aguas lluvia en cumplimiento de lo establecido mediante numeral 9 del artículo 2.3.2.2.2.9.86., del Decreto 1077 de 2015</b></p>	N/A	La ECA se encuentra cubierta en su totalidad

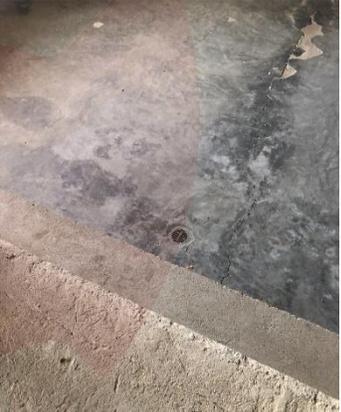
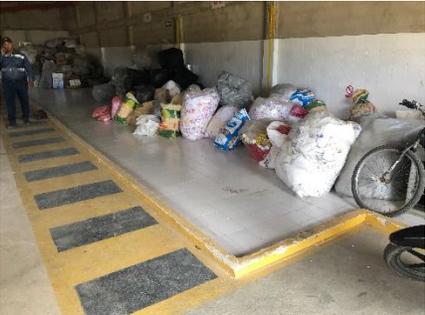
<p>Fuente: Interaseo S.A.E.S.P. (visita octubre 2019)</p>
<p><b>2.1.1.10 Sistema de recolección y tratamiento de lixiviados: Verificar si cuenta con un sistema de recolección de lixiviados cuando sea el caso en cumplimiento de lo establecido mediante numeral 10 del artículo 2.3.2.2.2.9.86., del Decreto 1077 de 2015</b></p>	N/A	La ECA no maneja residuos orgánicos	N/A
<p><b>2.1.1.11 Limpieza y desinfección: Verificar si cuenta con pisos y paredes que permitan su aseo y desinfección y mantenimiento mediante lavado en cumplimiento de lo establecido mediante numeral 11 del artículo 2.3.2.2.2.9.86., del Decreto 1077 de 2015</b></p>	Presuntamente cumple	Cuenta con pisos rígidos y paredes.

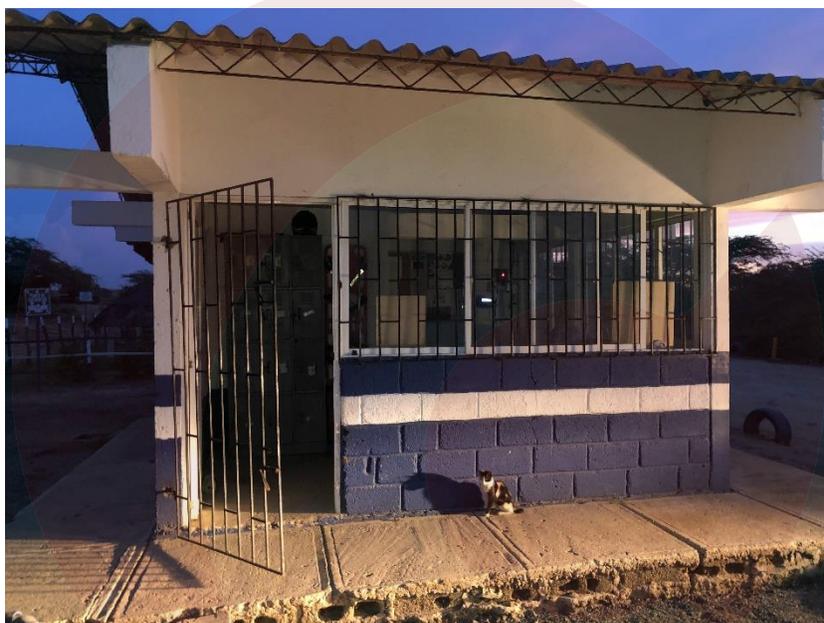
**Imagen 33.** Garita de Seguridad

En la visita realizada se identificó que el sitio cuenta con obras complementarias como sede administrativa, en la cual se llevan a cabo los registros de ingreso, de pesajes, de las actividades realizadas, entre otros, baños, bodega de herramientas y una garita de seguridad, sin embargo, al interior de la celda no se cuenta con servicios públicos de ningún tipo, por lo cual el agua usada para saneamiento básico es transportada en volquetas y se hace uso de energía solar para iluminación nocturna, de acuerdo con lo indicado por la empresa. De igual forma se identificó señalización de las diferentes áreas que componen el sitio. A continuación, se presenta el registro fotográfico de estas zonas:

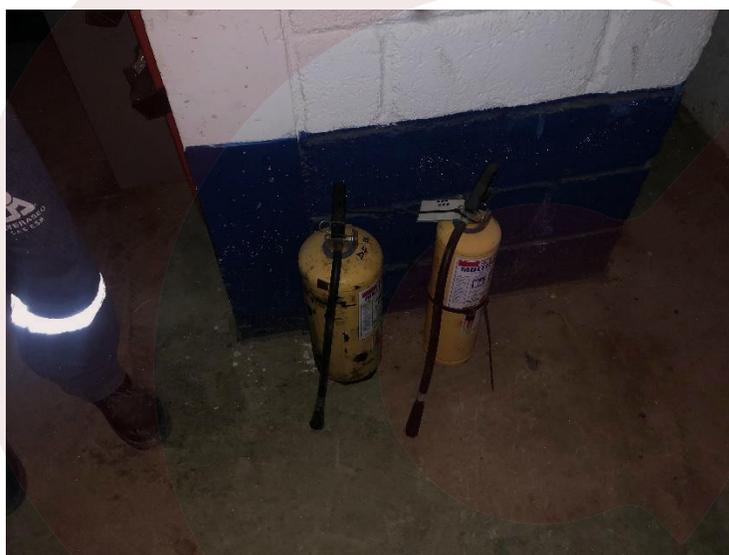
De acuerdo con lo informado por la empresa en la visita, como sistema de control de incendios se hace uso del material extraído del terreno utilizado para la cobertura, lixiviados para el sofocamiento de las llamas y extintores ubicados en las maquinarias de trabajo y en el sitio. No se identificaron extintores con fecha de vencimiento de la recarga expirada durante la visita.

**Imagen 36.** Extintores ubicados al interior del sitio

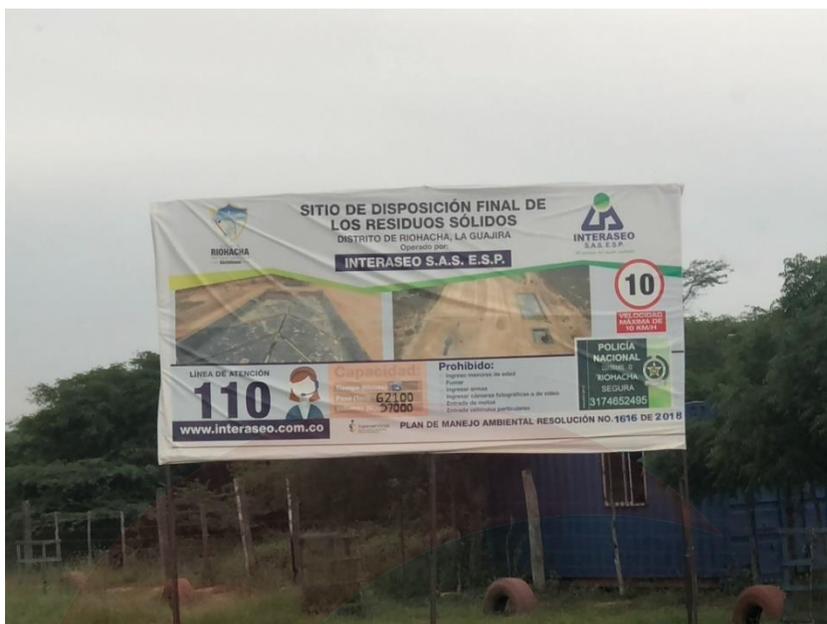
**Imagen 37.** Valla informativa publicada en el sitio de disposición final

De la valla se observa la capacidad de la celda actual de 15 meses o 62.100 toneladas o 57.000 m<sup>3</sup>. Esto no coincide con lo calculado previamente ni con lo establecidos en la Autorización Ambiental frente a la capacidad del sitio (53.600 toneladas) por lo que nuevamente se identifican inconsistencias en la vida útil de la celda de contingencia. Paralelamente, se observa que no se realiza publicación en el sitio de la capacidad remanente del mismo, situación que contraviene lo definido en el Parágrafo 4 del artículo 28 de la Resolución CRA 720.

Finalmente, se recomienda solicitar a CORPOGUAJIRA concepto sobre la vida útil real definida por la Autorización Ambiental para la celda activa del sitio, ya que, como se mencionó previamente, se identifican diferentes valores para la misma en el SUI y lo

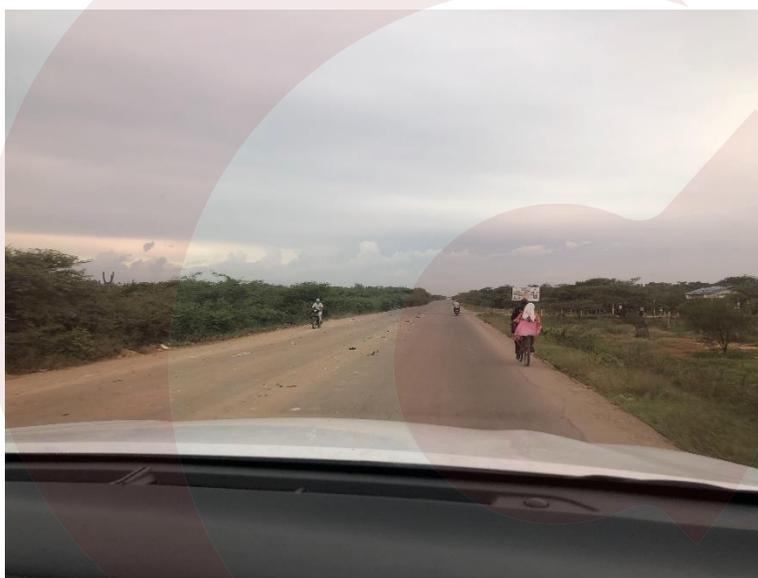
La vía externa que conecta a Riohacha con la Celda de disposición, es la vía pública nacional que lleva hacia el municipio de Valledupar. Esta se evidenció pavimentada. Sin embargo, en cercanías al sitio de disposición se identificaron residuos dispersos en la vía de acceso. A ambos lados de la vía se observaron cunetas naturales.

**Imagen 38.** *Vía de acceso a la Celda Riohacha*

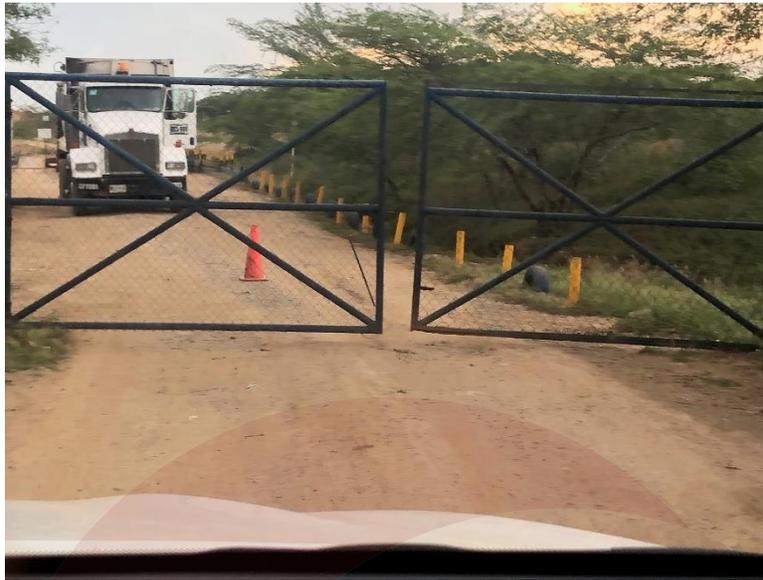
Para el acceso al predio, se cuenta con un portón negro enmallado el cual es supervisado por un operario de la empresa, quien autoriza el ingreso del personal.

**Imagen 39.** Portón de acceso al predio

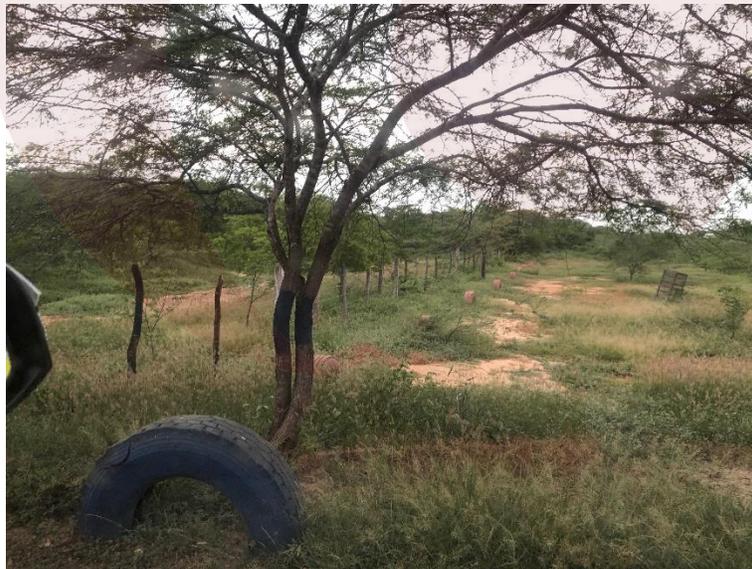
De igual forma, se identificó cerramiento perimetral mediante mallas de púas y barreras ecológicas con árboles y vegetación alrededor del predio.

**Imagen 40.** Cerramiento perimetral del predio

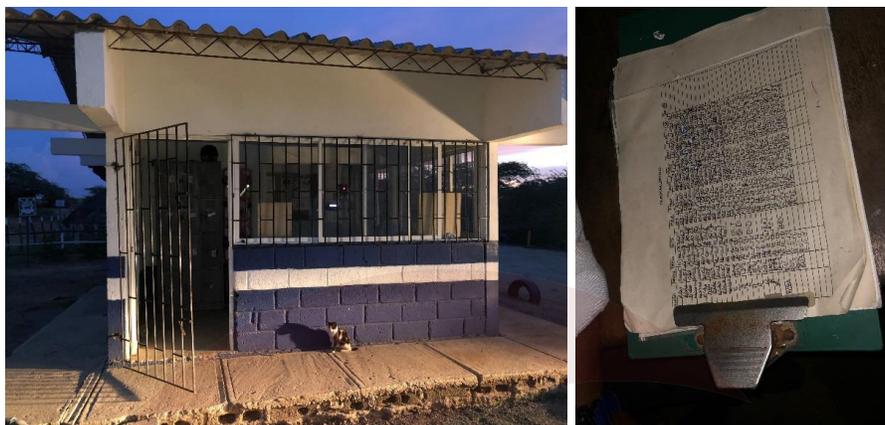
Una vez ingresa el personal al sitio, se realiza el control de acceso por medio de un vigilante ubicado en la garita principal, quien realiza la verificación de los documentos y realiza el respectivo registro en las planillas de ingreso.

**Imagen 41.** Garita de seguridad y registro de ingreso de personal y/o vehículos

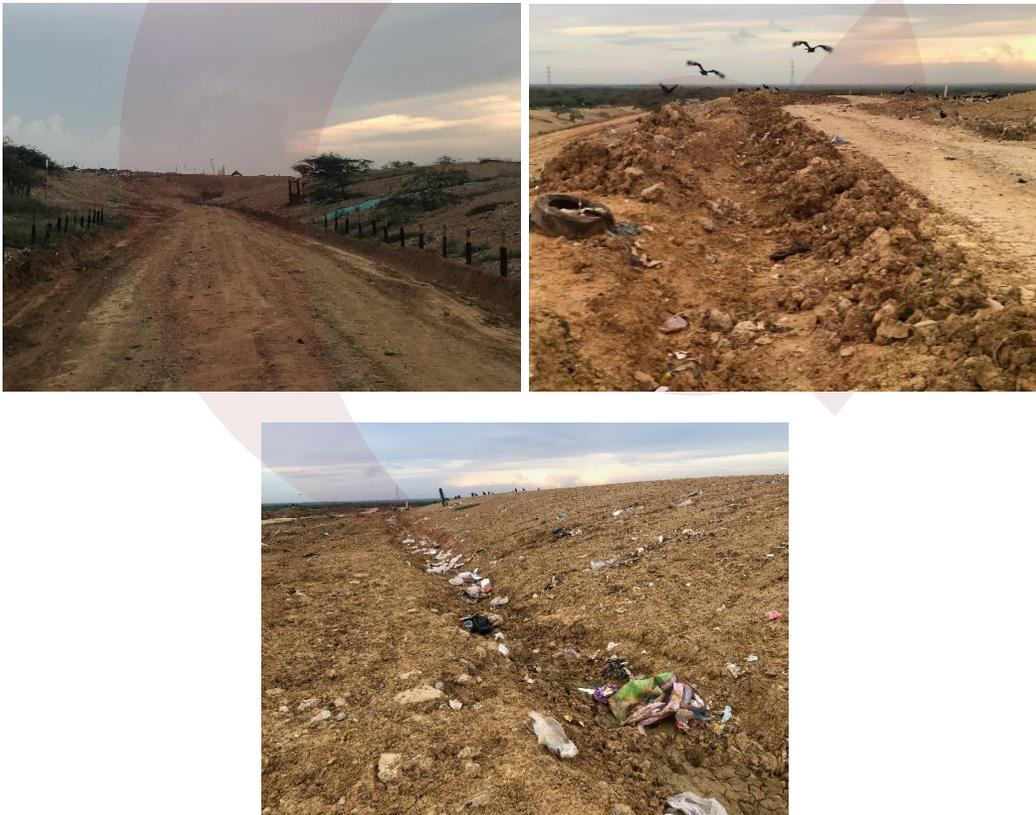
Finalmente, en cuanto a las vías internas, estas son en afirmado, construidas sobre la masa de residuos de celdas ya clausuradas, se les realiza mantenimiento semanalmente en época de verano o cada vez que llueve, en invierno, según INTERASEO S.A.S. E.S.P., y cuentan con dos canales perimetrales construidos en el material del terreno a ambos lados de la vía y los cuales se identificaron en mal estado y obstruidos en algunas zonas, por lo cual no se les estaría realizando el mantenimiento adecuado impidiendo la correcta evacuación de la escorrentía generada. Por lo anterior se estaría ante un presunto incumplimiento de la Ficha de Manejo 93 de la Resolución CORPOGUAJIRA 1616 de 2018 de Autorización Ambiental, en la cual se define un mantenimiento periódico de los canales perimetrales.

**Imagen 43.** Canales perimetrales en la vía interna del sitio

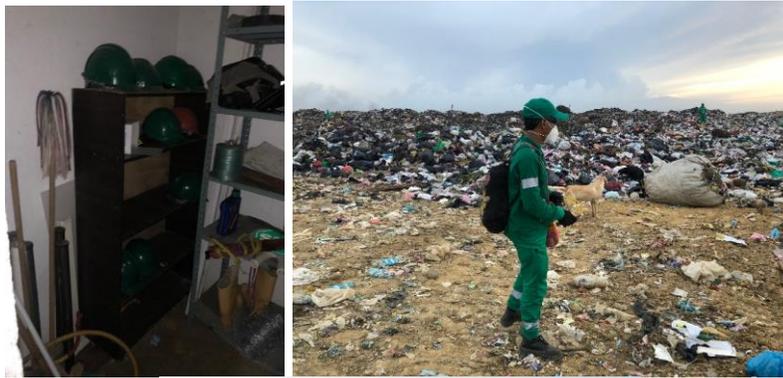
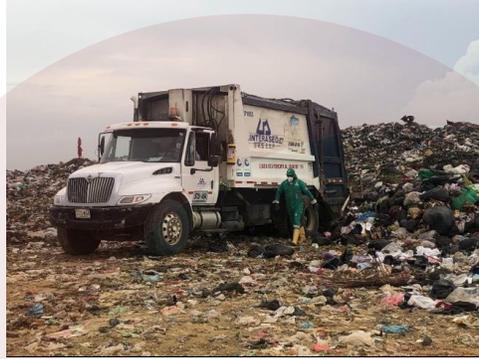
Se identificó en visita que los operarios cuentan con elementos de protección personal como botas, gorra, overol, tapabocas y gafas. No se identificó el uso del casco a pesar de que se observó dentro de la garita que se cuenta con ellos.

**Imagen 45.** Operarios de la Celda y elementos de protección personal utilizados.

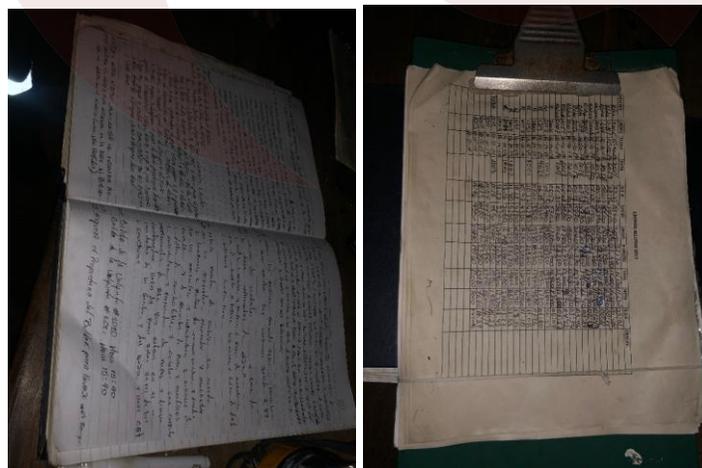
En cuanto al registro diario de las operaciones, este se hace manualmente en una agenda diligenciada por el operario que se encarga del registro del peso de los vehículos que ingresan.

**Imagen 46.** Agenda de control de operaciones y planilla de registro de ingreso al sitio

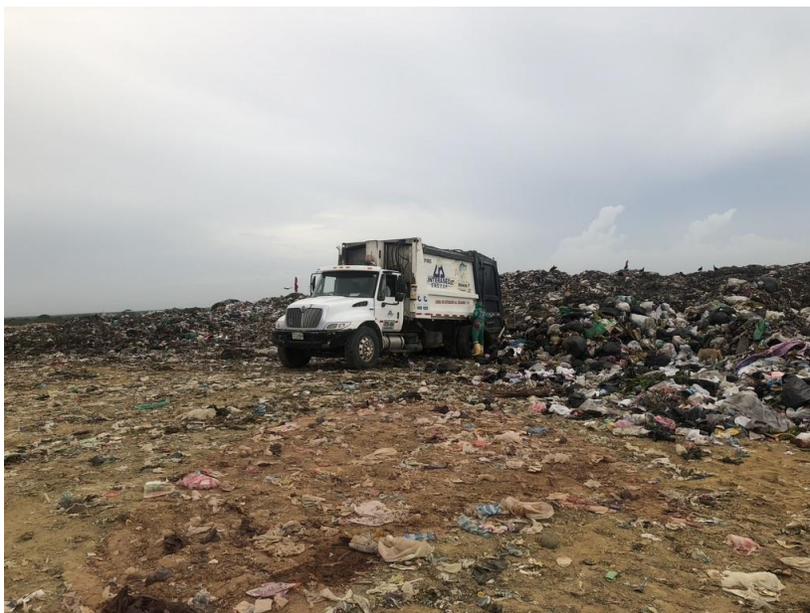
La celda actualmente en operación es la Corona 3, la cual tiene un área de 3000 m2 de acuerdo con lo informado por INTERASEO S.A.S. E.S.P. Se identificó en la visita que hay un operario quien apoya la evacuación de los residuos de los vehículos:

**Imagen 49. Frente de Trabajo Celda Riohacha**

Al momento de la visita no se evidenció maquinaria en el frente de trabajo; de acuerdo con la empresa, la compactación de residuos se hace en horas de la mañana. Adicionalmente, se tienen las siguientes observaciones de lo identificado en la visita:

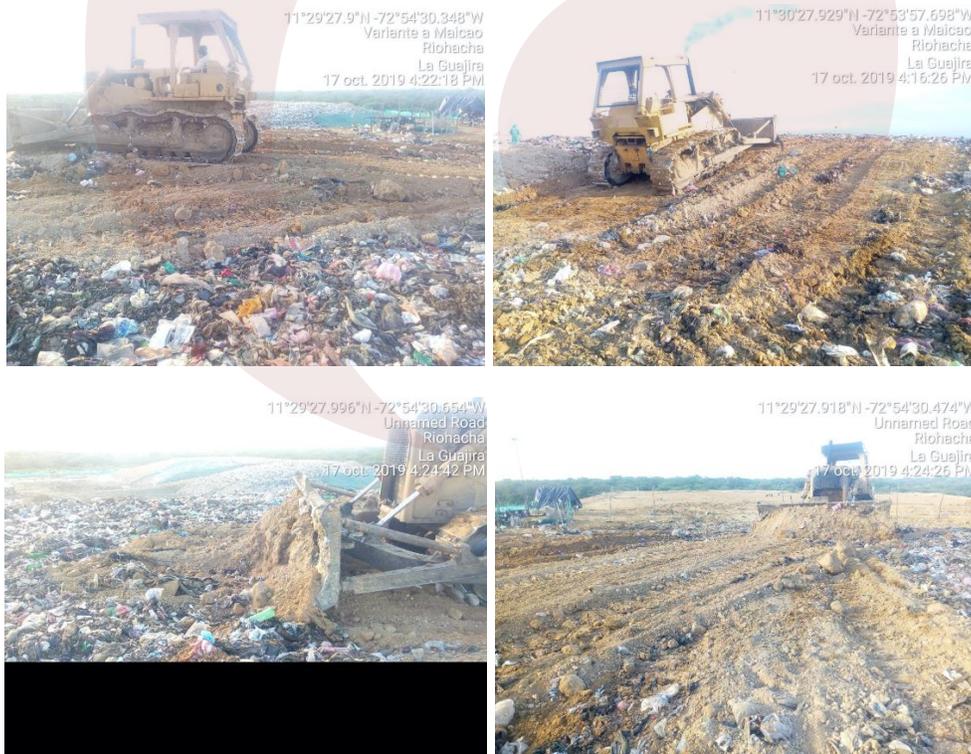
**Imagen 52. Actividades de cobertura en el frente de trabajo**

Sin embargo, de estas fotografías no es posible identificar el estado final de la celda con la cobertura realizada. Tampoco se identifica el material sintético negro verde mencionado por el prestador. Ahora bien, teniendo en cuenta que se identificaron áreas diferentes al frente de trabajo sin cobertura (ver fotografías a continuación), se determina que existe un presunto incumplimiento del numeral 5. del artículo 2.3.2.3.3.1.9. del Decreto 1077 de 2015. De igual manera, se recomienda al prestador tener en cuenta lo mencionado en el Capítulo F6.7.5.4. del Título F del RAS, en cuanto a que se debe aplicar la cobertura como mínimo una vez al día de operación, de tal forma que no queden residuos expuestos al finalizar el día, lo cual sucede en el caso de la Celda dado que la operación de cobertura se realiza en horas de la mañana. A continuación, se muestra el registro fotográfico tomado en campo de las zonas identificadas sin cobertura, situación que también incide en la generación de olores y atracción de vectores:

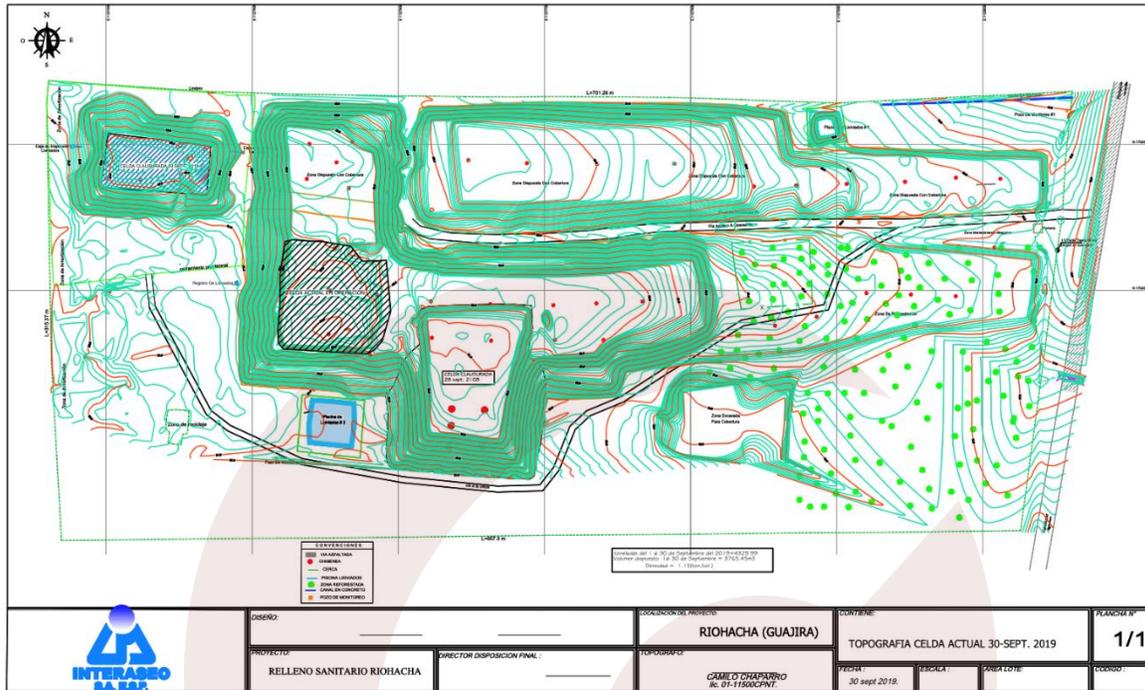
**Imagen 54.** Levantamiento topográfico y análisis del índice de compactación para el mes de septiembre de 2019

En el plano anterior se pueden observar las curvas de nivel y el área de la celda activa, lo cual permite el cálculo del volumen dispuesto en el periodo de septiembre. Teniendo las toneladas dispuestas en el mes (4329,99 de acuerdo con el plano) se calcula un índice de compactación de  $1,15 \text{ ton/m}^3$ , valor que coincide con el indicado en el plano. De esta forma, la empresa presuntamente da cumplimiento al artículo 2.3.2.3.3.2.10. del Decreto 1077 de 2015 en referencia al control y monitoreo del sistema de compactación.

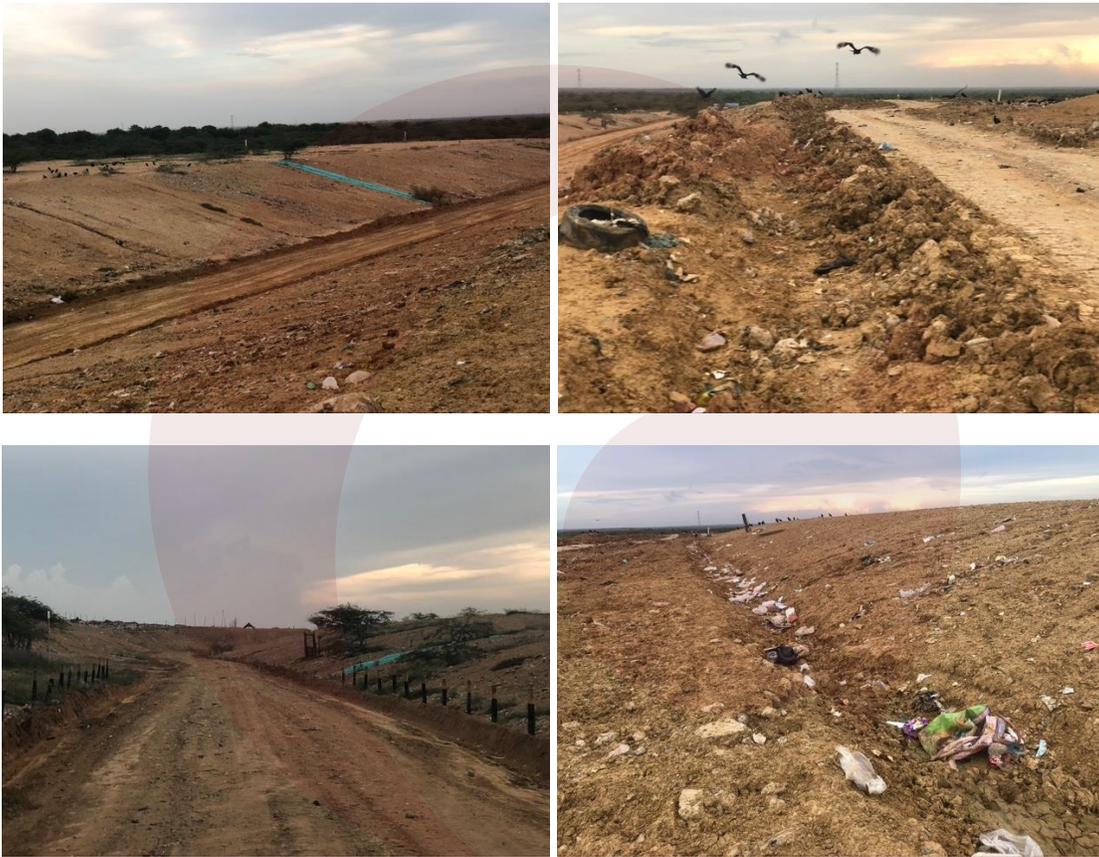
En campo se observó la ubicación de dos cuentas a lado y lado de la vía interna de ingreso, el uso de canales perimetrales y temporales sobre las celdas de disposición y un box culvert, conectados entre sí para la recolección, transporte y disposición de las aguas de escorrentía generadas hacia un cauce de escorrentía natural. Como se mencionó previamente, algunos canales se identificaron obstruidos y en mal estado, ante lo cual el prestador informó que se debía a la incidencia de las lluvias. A continuación, se muestran algunas fotografías tomadas en la visita de estos elementos:

**Tabla 41.** *Canales temporales y cunetas identificadas en visita*

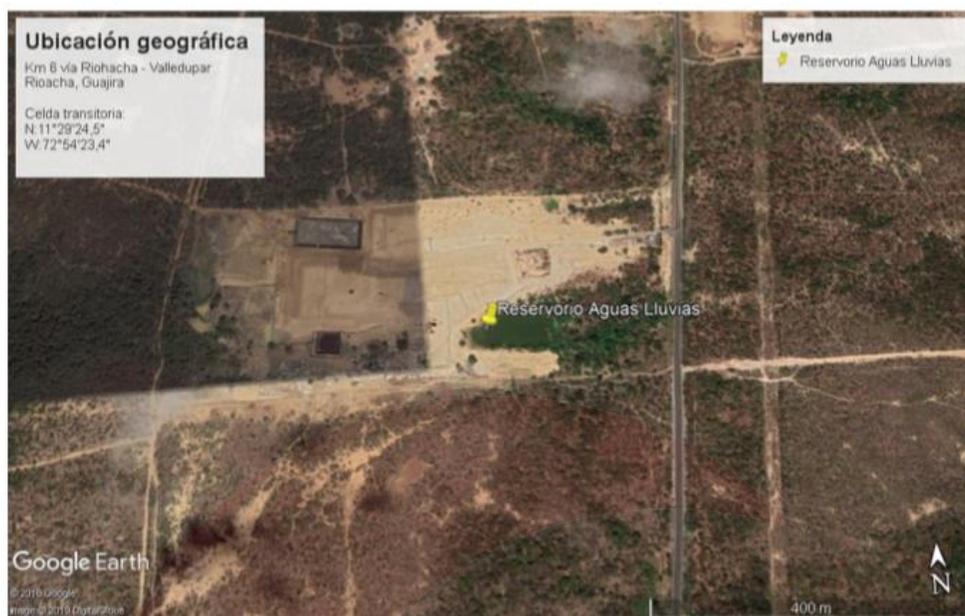
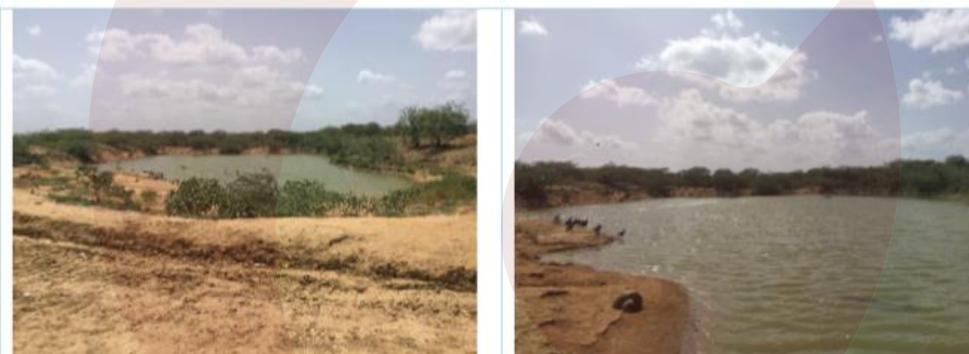
**Imagen 56. Reservorio de aguas lluvias monitoreado**

Ahora bien, el informe muestra el análisis del monitoreo de los parámetros en contraste con los límites permisibles establecidos en los artículos 2.2.3.3.9.3. y 2.2.3.3.9.5. del Decreto MADS 1076 de 2015, encontrándose que se incumplen los valores máximos para los siguientes parámetros: Arsénico, Coliformes fecales, Nitrógeno Amoniacal – Amoniaco y Cadmio. De esta forma, se recomienda remitir la Evaluación Integral a CORPOGUAJIRA para lo de su competencia.

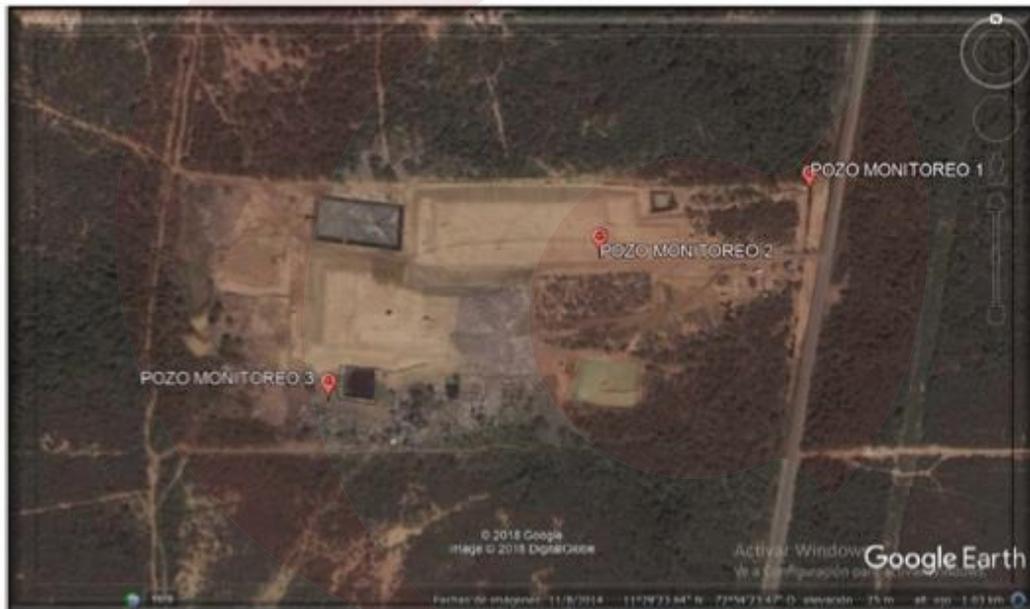
**Imagen 57.** Pozos de monitoreo de agua subterránea

No obstante, el informe indica que no se pudo realizar la toma de muestras toda vez que los pozos 1 y 3 se encontraban secos y el pozo 2 presentaba algún tipo de obstrucción o taponamiento, por lo que no se pudo evidenciar el nivel freático. Lo anterior, implica un presunto incumplimiento del artículo 2.3.2.3.3.2.10. del Decreto 1077 de 2015
